**INFORME DE CONTROL CONCURRENTE
N° 012-2025-OCI/0353-SCC**

**“OBRA: MEJORAMIENTO DEL SERVICIO DE MOVILIDAD
URBANA EN LA AV. JESÚS TRAMO DESDE EL ÓVALO
MARISCAL CASTILLA HASTA LA AV. LOS INCAS EN LOS
DISTRITOS DE MARIANO MELGAR Y AREQUIPA DE LA
PROVINCIA DE AREQUIPA – DEPARTAMENTO DE
AREQUIPA”**

**HITO DE CONTROL N° 5 – CULMINACIÓN Y RECEPCIÓN DE
LA OBRA**

**PERÍODO DE EVALUACIÓN:
DEL 12 DE MARZO DE 2025 AL 30 DE ABRIL DE 2025**

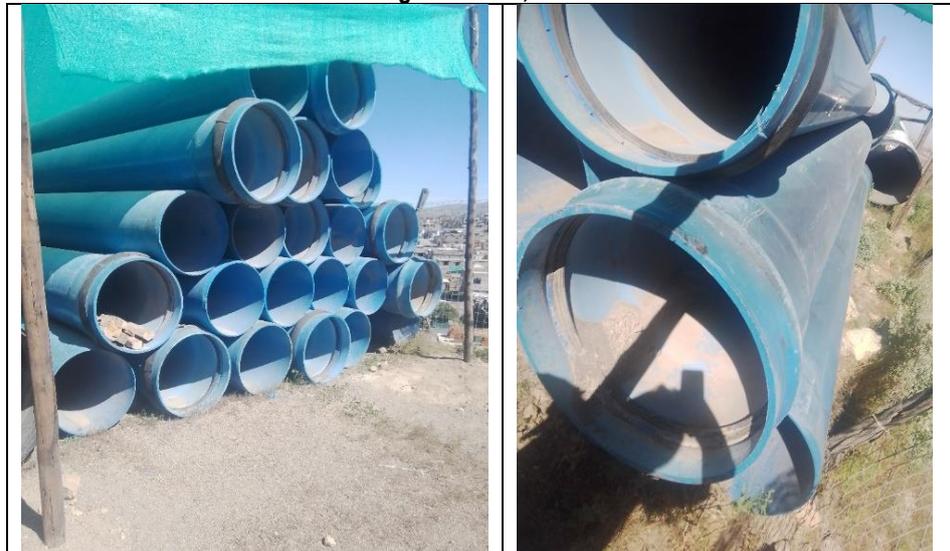
Imágenes n.ºs 1, 2

Mediante acta de visita de 24 de abril de 2025, se constató que veintitrés (23) tuberías se encontraban almacenadas sobre terreno natural con presencia de cuerpos extraños (piedras, vegetación, restos de madera), sin una base nivelada ni superficie limpia que garantice las condiciones adecuadas de conservación. Así como, las tuberías estaban apiladas unas sobre

otras hasta en 5 niveles, llegando a una altura de más de 3,50 metros, sin el soporte y acomodo técnico adecuado para evitar las deformaciones estructurales, tal como se aprecia:

Tubería apilada directamente sobre el terreno natural y exposición prolongada al sol

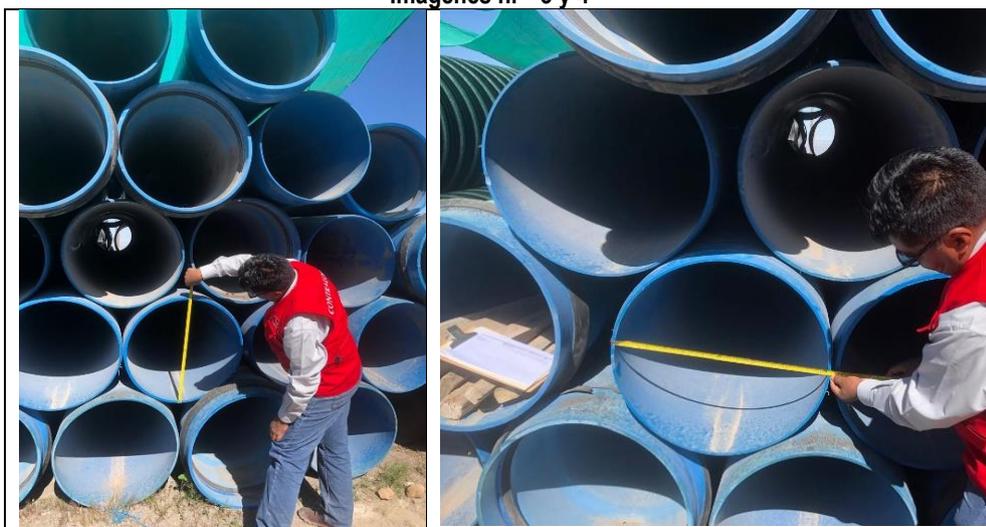
Imágenes n.ºs 3 y 4

Adicionalmente, se observó la instalación de una malla sombreadora colocada de manera parcial, siendo esta cobertura insuficiente para proteger las tuberías de la exposición prolongada a los rayos ultravioleta, advirtiendo que las tuberías de color azul presentan el decoloramiento de la superficie y la rotura del anillo de jebes de la copa de la tubería; asimismo, esta exposición al ambiente natural la obliga a los cambios bruscos de temperatura que se ve reflejado en la deformación por aplastamiento de la tubería en el cambio del diámetro interior, tal como se pudo constatar.

Deformación de la tubería por aplastamiento y temperatura.

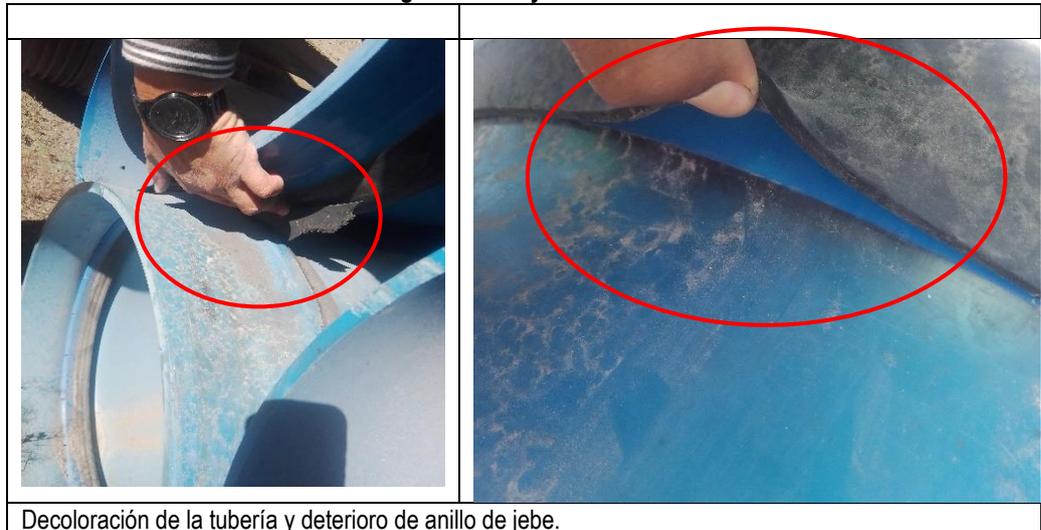
Imágenes n.os 5 y 6

Decoloración de la tubería y deterioro de anillo de jebe.

Además, en la imagen se puede apreciar que la tubería presenta acumulación de polvo y contaminación externa por la exposición al campo abierto, lo cual contraviene las recomendaciones técnicas del fabricante.²

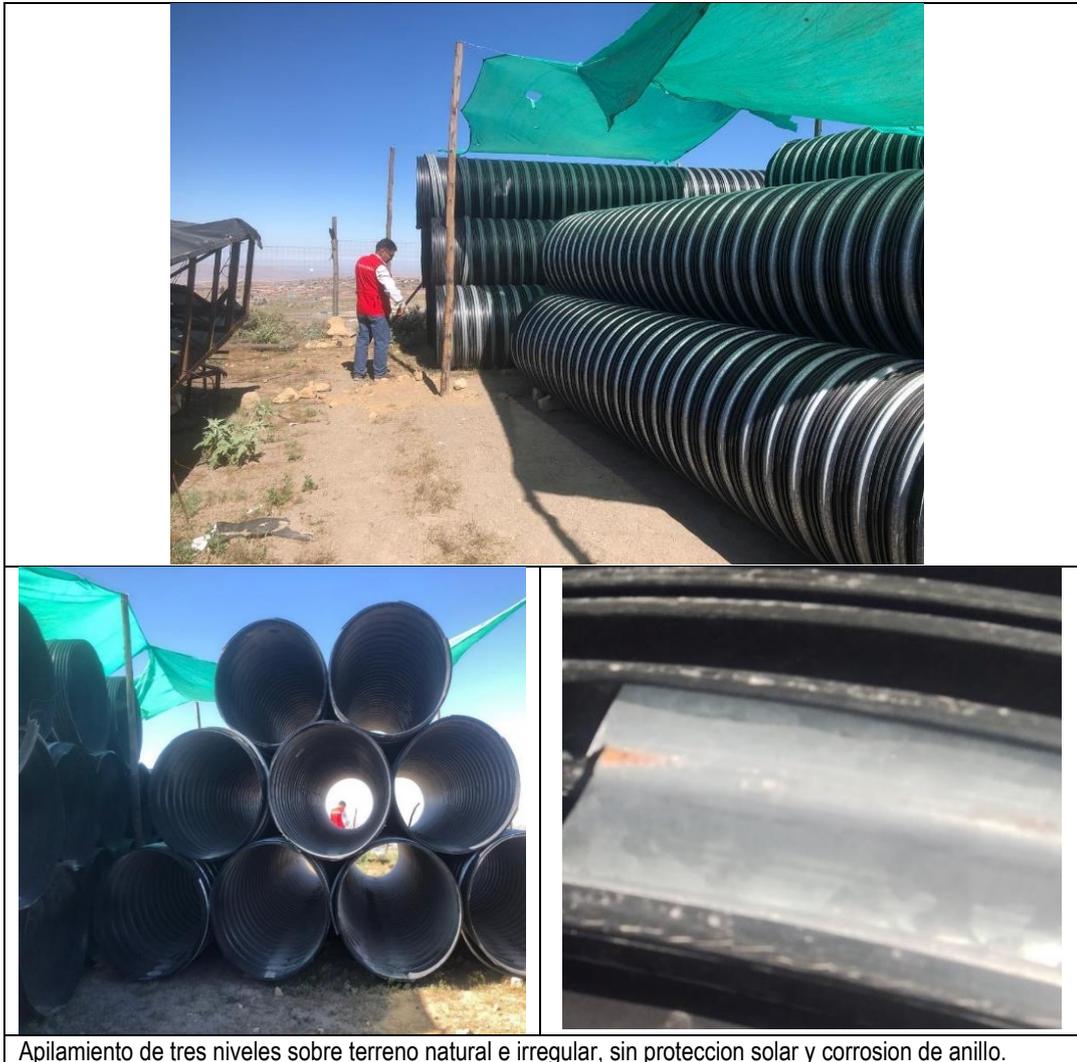
Imágenes n.os 7, 8 y 9

Por otro lado, se verificó que las treinta y seis (36) tuberías de alta densidad (HDPE) de color negro también se encuentran apiladas directamente sobre el terreno, sin superficie limpia y asentadas en tres (3) niveles, con presencia de piedras, vegetación y restos de materiales, sin ninguna plataforma que garantice la estabilidad y conservación, tal como se aprecia:

De la imagen se aprecia una cobertura provisional de malla sombreadora, sostenida por postes de madera sin cubrir completamente la tubería, incumpliendo las recomendaciones de los fabricantes³; asimismo, están expuestas a la radiación solar y por el contacto continuo con el terreno compromete el enrollamiento helicoidal de una banda metálica, por la cual se observa la corrosión respectiva, que no garantiza una protección efectiva frente a la radiación solar, humedad y otras condiciones climáticas.

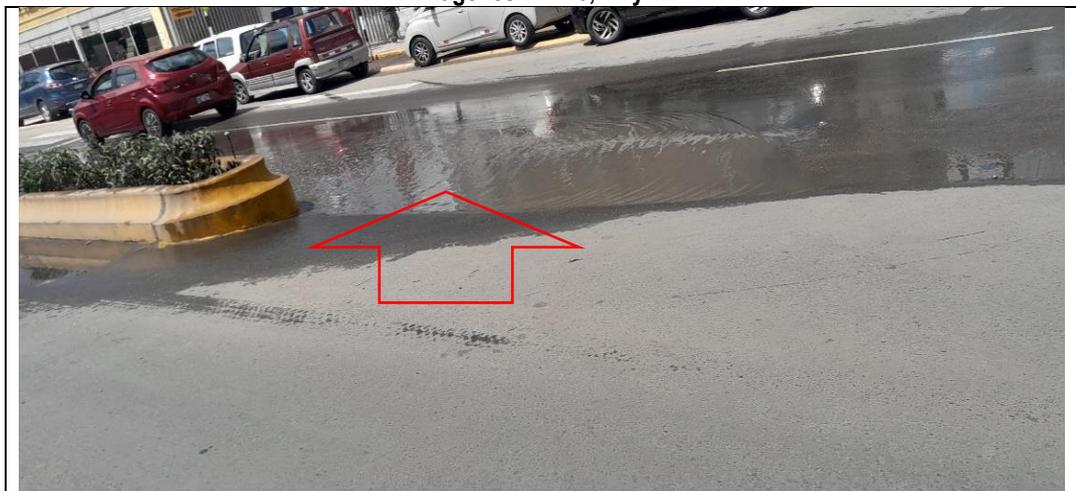
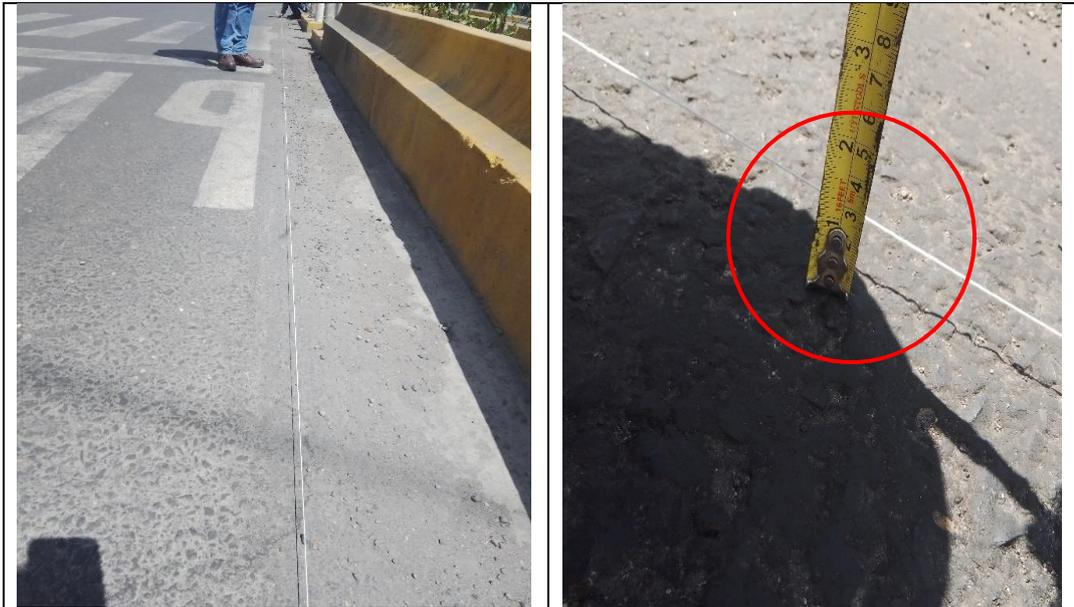
Imágenes n.ºs 10, 11 y 12

Durante la inspección física de 28 de abril de 2025 se observó en la Av. Jesús el hundimiento del pavimento asfáltico en el carril derecho, con sentido del óvalo a la institución educativa, entre las progresivas 0+220 a 0+260 y 0+390 a 0+410, el mismo que genera una depresión que afecta la nivelación de la vía y en épocas de lluvia el empozamiento de agua, que finalmente compromete la transitabilidad vehicular y puede derivar en accidentes, tal como se aprecia:

Hundimiento y empozamiento de agua entre las progresivas 0+220 a 0+260 y 0+390 a 0+410

Asimismo, se aprecia que el hundimiento entre la progresiva 0+220 a 0+260 existe una depresión de aproximadamente 5cm a 7cm y entre la progresiva 0+390 a 0+410 una depresión de 3 cm, lo que hace que en épocas de lluvia se acumule agua y resulte el empozamiento.

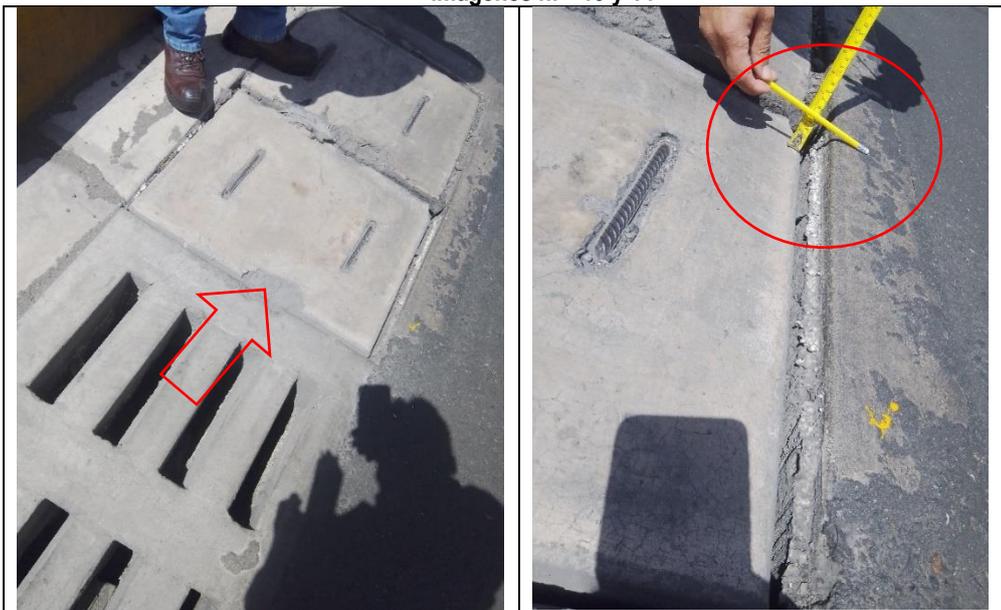
Imágenes n.ºs 13 y 14

Por otro lado, se constató que en la progresiva 0+390 carril derecho margen izquierdo (costado de botallantas), se observa dos tapas de concreto, cada una de 40 x 50 centímetros; asimismo, la que se encuentra contigua al drenaje, presenta un hundimiento de aproximadamente 4cm en referencia al nivel de la vía, con desplazamiento al acople al marco de concreto, tal como se aprecia en las imágenes:

Tapa de concreto de 50 x 40 cm con hundimiento al nivel de la vía y en riesgo de desplome.

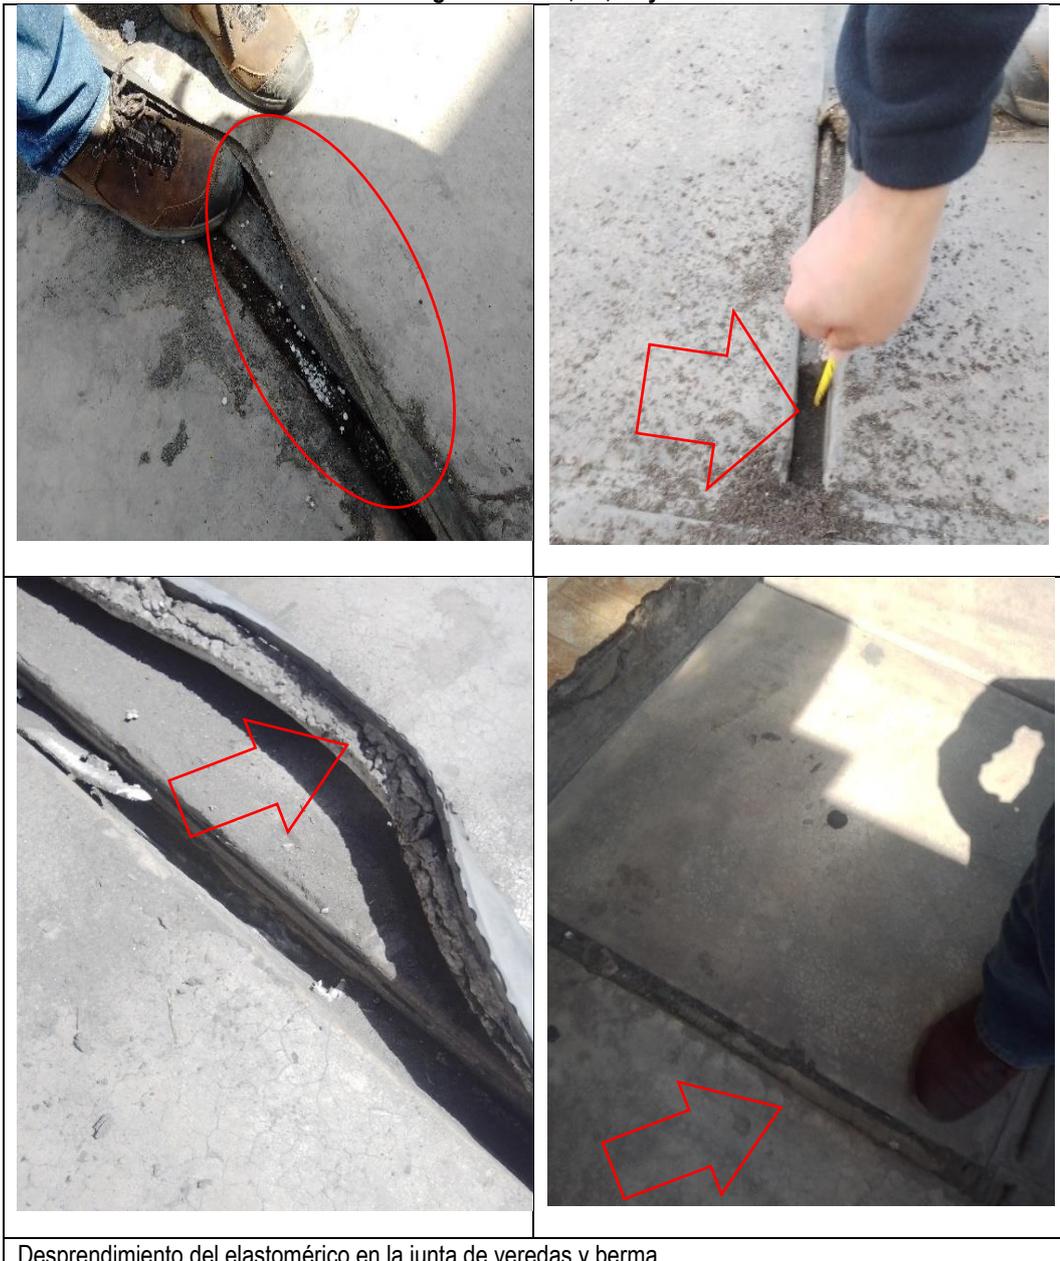
Imágenes n.os 15, 16, 17 y 18

Durante la visita también se observó que las juntas de dilatación instaladas en las veredas variables de 1,50 metros a 2,20 metros de ancho presentan desprendimiento parcial del sellado elastomérico⁵ instalado con una cobertura del material que no supera 1,0 centímetro, y se colocó sobre material de tecnopor de baja densidad, provocando en algunos tramos el hundimiento y el desprendimiento, tal como se aprecia en las imágenes:

Adicionalmente, se observa que la junta no muestra la separación en cada paño, verificando que en el interior se muestra concreto simple rígido a 5 cm de la superficie de la vereda, esto limitaría su función de absorber movimientos estructurales frente a la dilatación térmica.

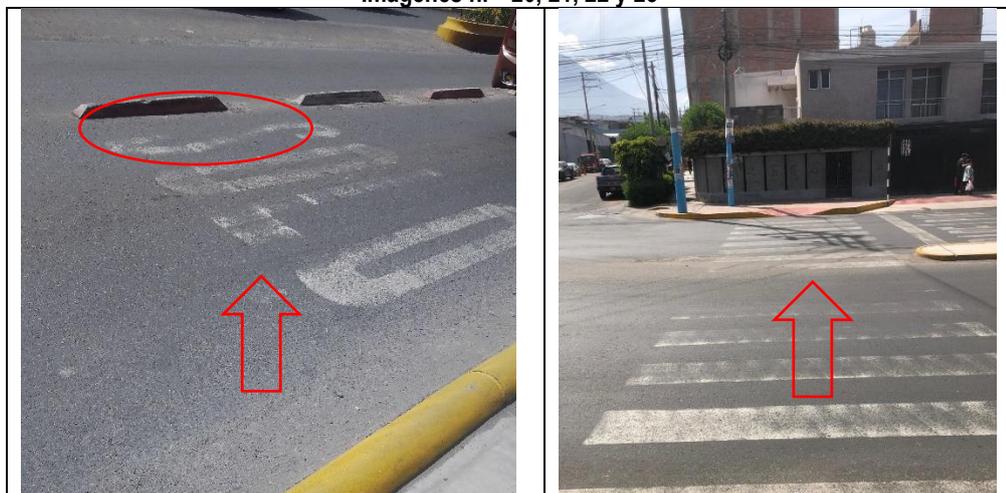
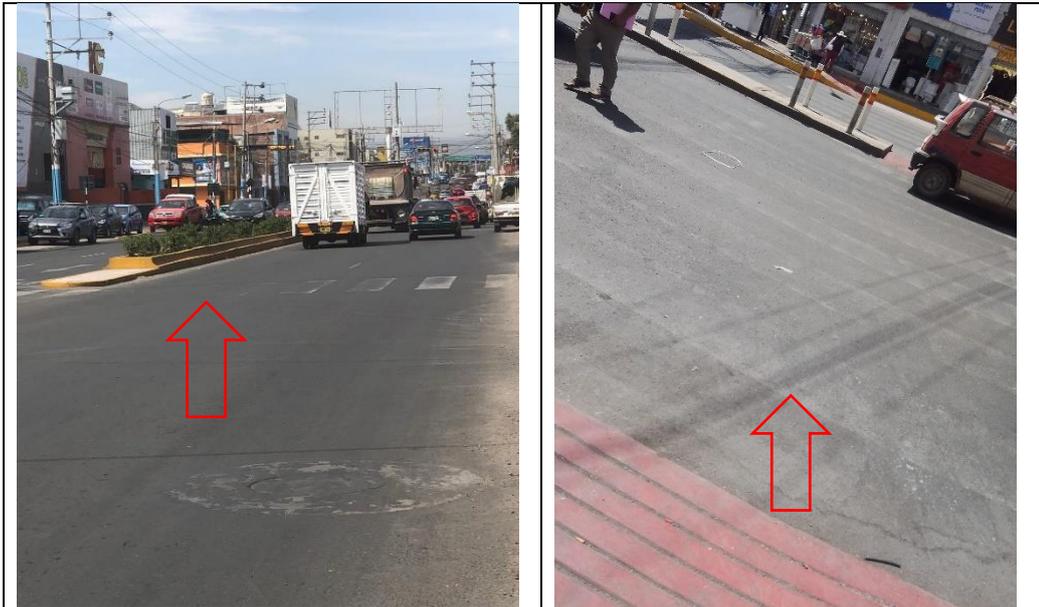
Imágenes n.ºs 20, 21, 22 y 23

Habiendo recorrido la totalidad de la vía se evidenció que la pintura aplicada para señalización horizontal (líneas peatonales y guías viales) presenta pérdida de visibilidad, a pesar del corto tiempo transcurrido desde su aplicación, tal como se aprecia:

Desgaste de la pintura aplicada en la señalización del pavimento asfáltico progresiva 0+160, 0+310, 0+430 y 0+490.

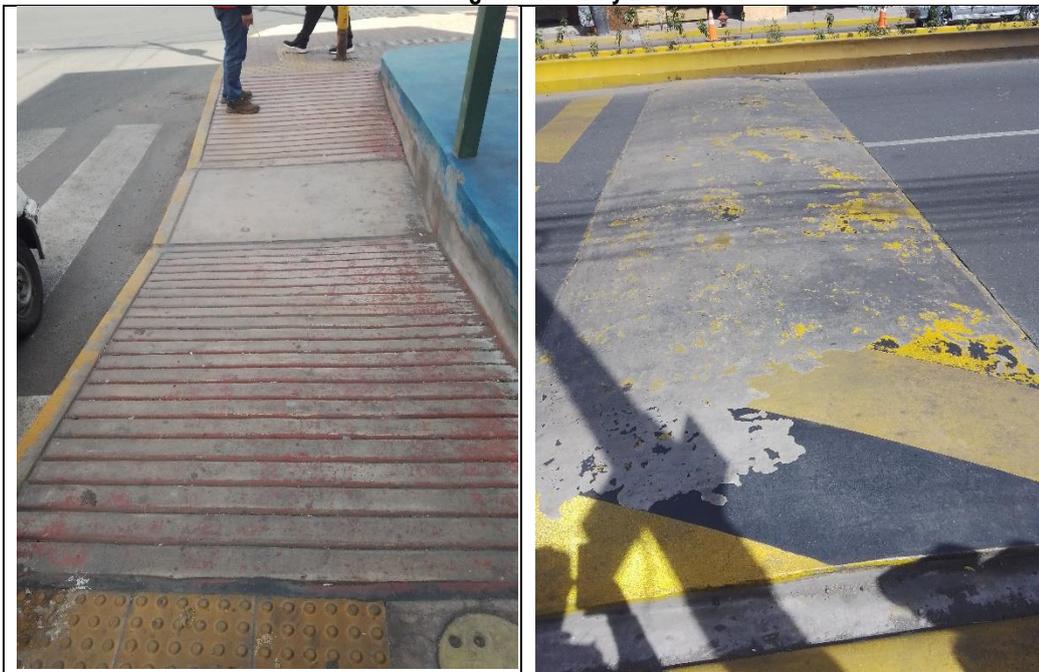
Imágenes n.ºs 24 y 25

Por otro lado, se observa que las rampas peatonales de las veredas y las gibas presentan descascaramiento y/o desgaste prematuro de la pintura por mala adherencia al concreto, tal como se aprecia:

Desgaste de la pintura en rampa peatonal y giba de progresiva 0+540 y 0+780 respectivamente.
